Revitalisierung von drei Feldsöllen bei Crussow in der Nationalparkregion Unteres Odertal

Nationalpark-Jahrbuch Unteres Odertal 2021, 110-114

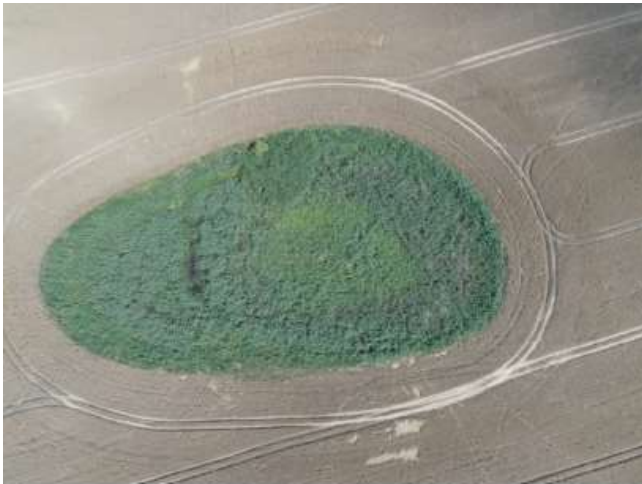
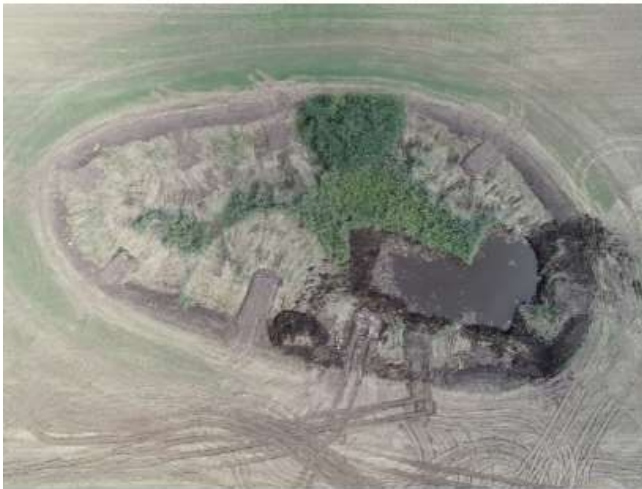
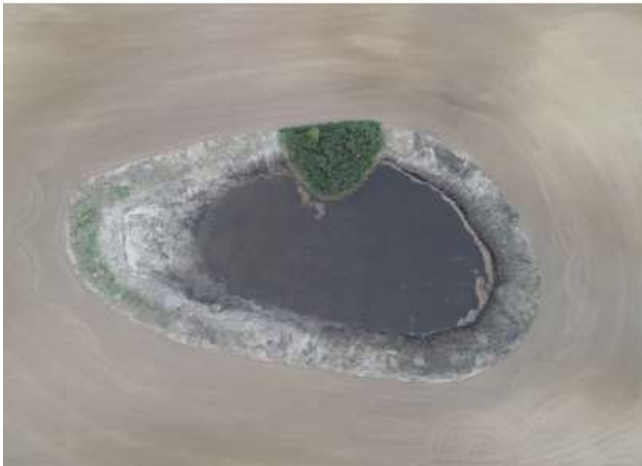
Abb. 2: Zeigt aus der Vogelperspektive Feldsoll 2 im Ausgangszustand (o), während der Arbeiten (m) und nach Abschluss (u) (Fotos: H. Wiesing)

Eine nachhaltige Verbesserung der Gesamtsituation für Amphibien und Reptilien konnte also nur durch eine einmalige, grundhafte Entschlammung der Hohlkörper erreicht werden. Üblicherweise sollen Entschlammungen ab Ende Oktober durchgeführt werden, um im Gewässer noch verbliebene Amphibien nicht zu gefährden. Leider lässt sich dieser idealistische Anspruch nur selten in Einklang mit den agrotechnischen Terminen bringen. Entschlammungen sind immer nur in einem Zeitfenster zwischen der Aberntung der Flächen und deren Neubestellung möglich.

Für die Bauleistungen gewonnen werden konnte die Firma IWT Ingenieur Wasser und Tiefbau GmbH aus Frankfurt (Oder). Für die Firma, die sich schwerpunktmäßig mit Deichbau und Gewässerarbeiten im Bereich der Oder beschäftigt, war die Sölle-Sanierung zunächst Neuland. Die Arbeiter fanden sich aber recht schnell in ihre neue Aufgabenstellung ein und führten die Arbeiten sehr professionell innerhalb von gerade einmal vier Wochen durch, bei deren rund 6.000 Kubikmeter Schlamm bewegt wurden. Dadurch hatte der Agrarbetrieb noch Zeit für die Bodenbearbeitung und eine fristgerechte Bestellung.

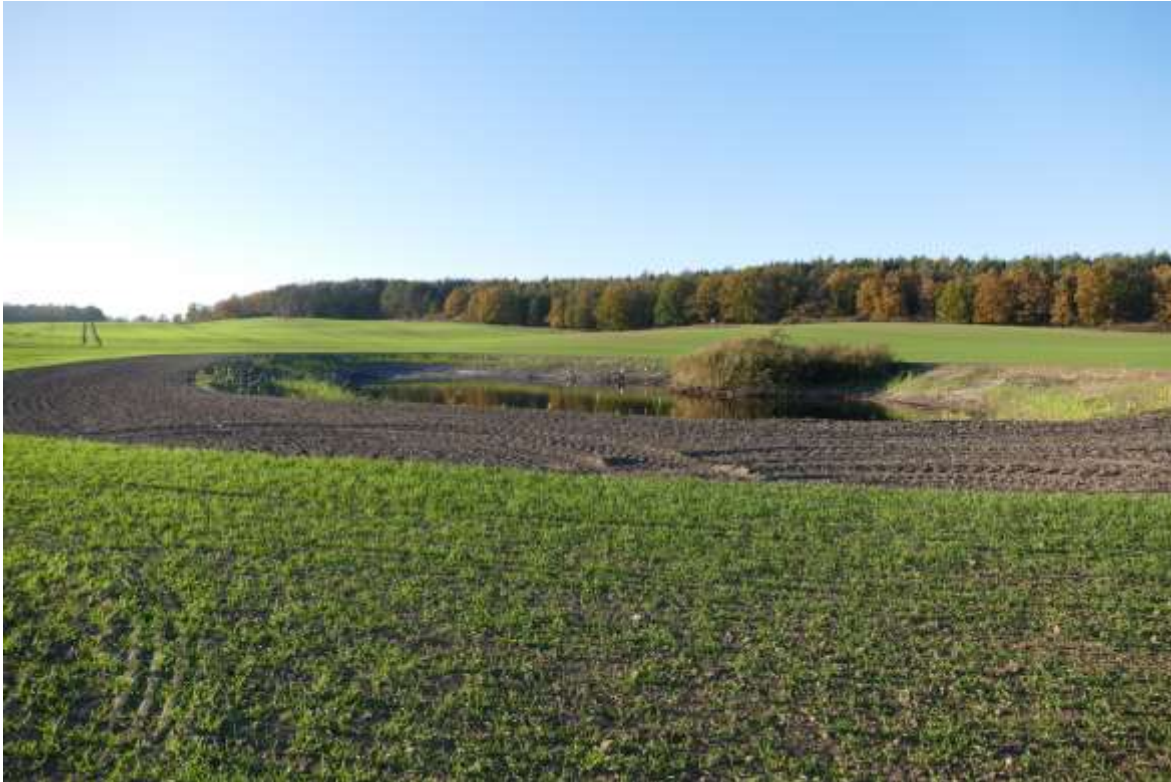
Abb. 3: Zeigt den gleichen Feldsoll nach Abschluss der Arbeiten. Der Gewässerrandstreifen soll künftig entweder ökologisch oder, wie hier vorgesehen, gar nicht mehr bewirtschaftet werden. (Foto: H. Wiesing)

Selbstverständlich wurden, wie in dem Vorläuferprojekt (MICHAEL et al. 2019), jeweils ein 20 Meter breiter Streifen um die Gewässer herum von der Ackerbewirtschaftung ausgeschlossen. Diese Streifen sollen der Selbstbegrünung überlassen werden und dienen dem Landwirt als Flächen, die im Rahmen des »greening« weiterhin als landwirtschaftliche Nutzflächen anerkannt und gefördert werden. Bei den Ausbaggerungen zu Tage geförderte, kleinere Findlinge wurden zu sogenannten Lesesteinhäufen aufgeschichtet, um Säugetieren, aber auch Reptilien Unterschlupf anzubieten.
