Revitalisierungen von Seen und Söllen in der Nationalparkregion Unteres Odertal

Nationalpark-Jahrbuch Unteres Odertal (16), 143-153

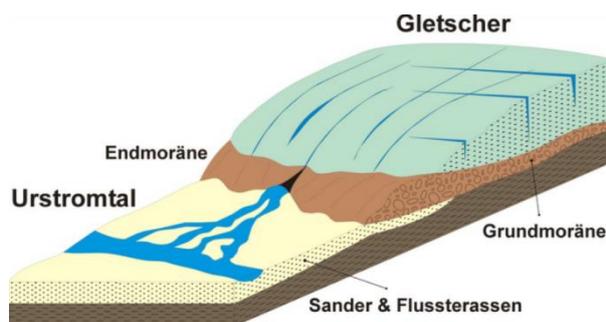
Abb. 1: Sich vorschubender Gletscher

Es handelt es sich dabei um natürliche, in der Regel abflusslose Kleingewässer. Sie sind Relikte der nacheiszeitlichen Phase der letzten Eiszeit vor 11.000 Jahren (Weichseleiszeit). Durch das Abbrechen von Toteisblöcken vom Rande der Eisflächen her entstanden abflusslose, wassergefüllte Bodensenken, die im Untergrund wasserundurchlässige Schichten aufweisen. Gespeist werden die Bodensenken überwiegend durch Niederschlags- und Schichtenwasser. Als Folge der vielfältigen geologischen Ausprägungen der Feldsölle und der schwankenden Wasserzufuhr gibt es Sölle, die ständig Wasser führen, aber auch solche, die gelegentlich, meistens im Sommer, austrocknen (Abb. 1-3).

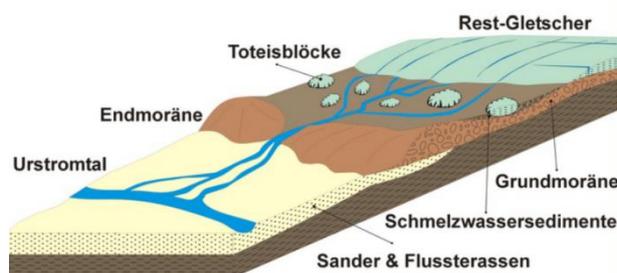
Abb. 2: Überreste des Gletschers

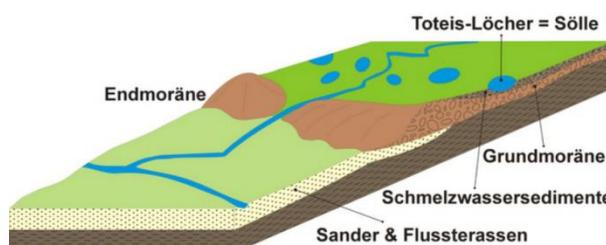
Abb. 3: Historische Ausbildung von Söllen in der Grundmoräne (Quelle: Anonymos)

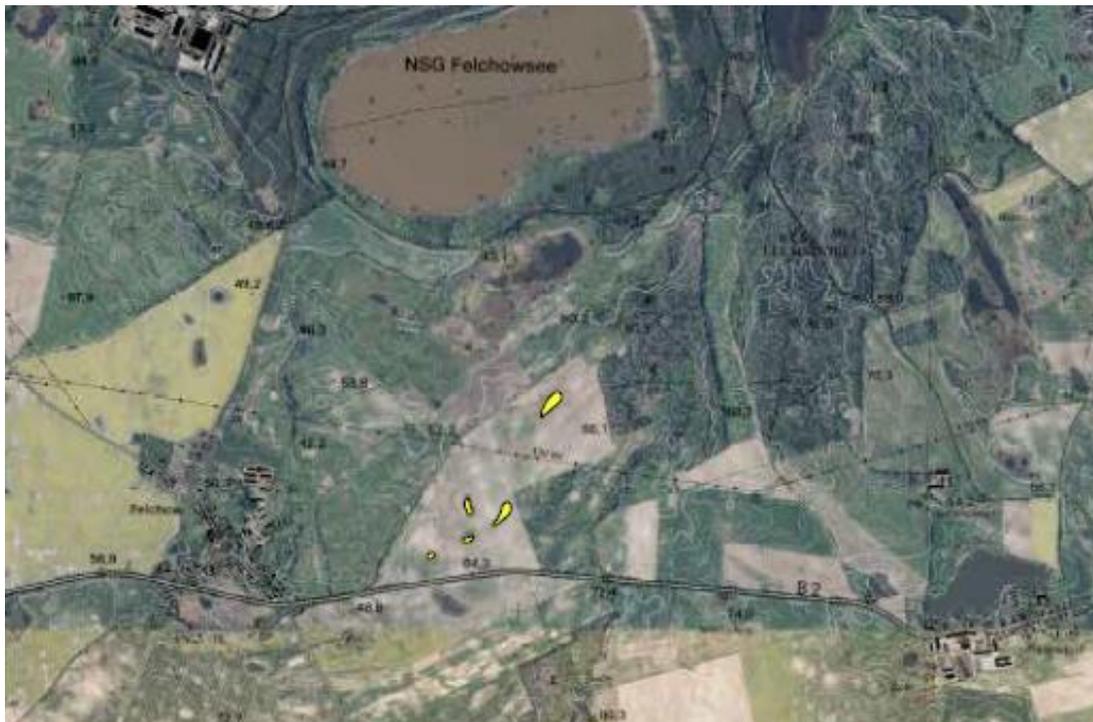
Abb. 4: Lages des Projektgebietes östlich von Felchow im Maßstab 1:25.000 (Karte T. Michael)

Als erstes Teilprojekt wurden fünf Feldsölle in der Gemarkung Felchow ausgewählt, die sich in einem engen räumlichen Zusammenhang auf intensiv konventionell bewirtschafteten Grundmoränenböden befinden (Abb. 4). Alle Gewässer waren durch Meliorationsmaßnahmen vorgeschädigt, die Drainagen und Sauger waren allerdings in den Vorjahren bereits unschädlich gemacht worden. Alle Feldsölle waren bereits weitgehend verlandet und hatten hohe Schlamm- und Erdauflagen im Hohlkörper. Flächenhafte Schilf- und Rohrkolbenvorkommen verhinderten die Bildung offener Wasserflächen. Alle Feldsölle wiesen nur minimale Saumstreifen auf, und zum Teil wurde bis in die Hohlformen hinein geackert. Somit bestand Handlungs- und Sanierungsbedarf.

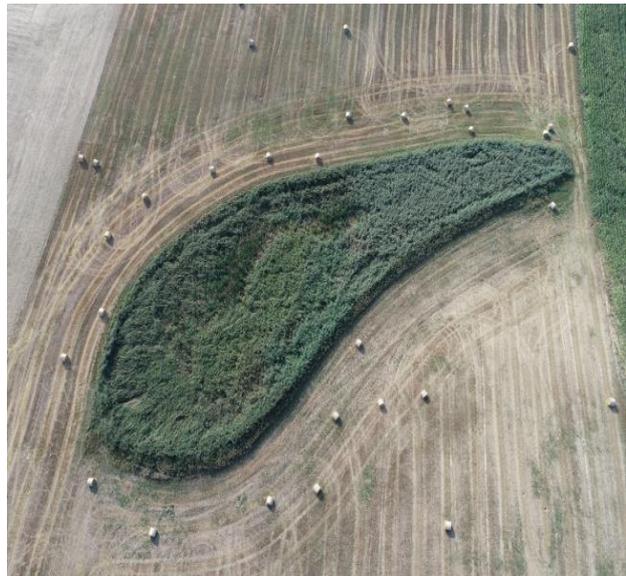
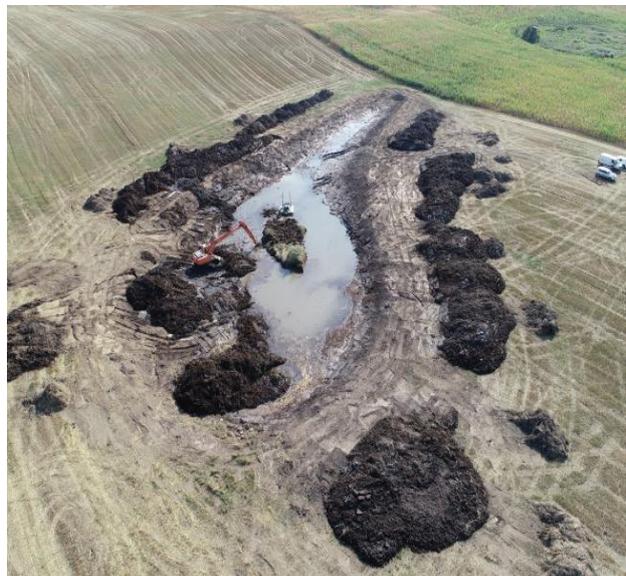
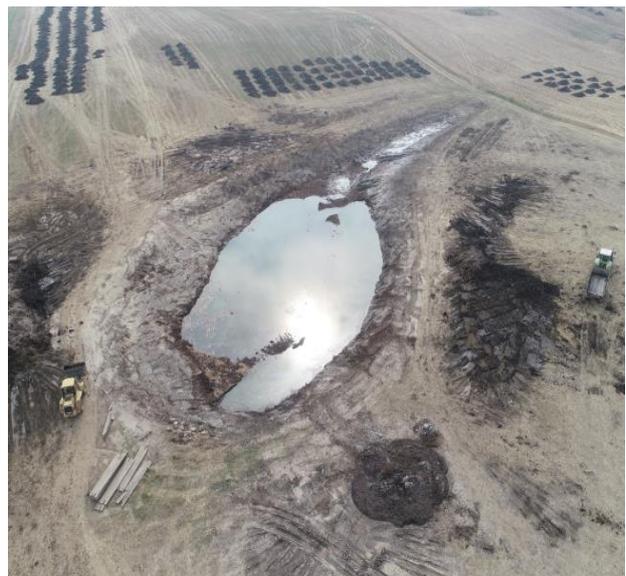
Abb. 5a-c (von oben nach unten) Vollständig verschilftes Feldsoll, die Reproduktion von Amphibien ist eingeschränkt / während der Entschlammung / offene Wasserflächen nach Entschlammung (Fotos: H. Wiesing)

Als zentrale Maßnahme zur Revitalisierung der fünf Feldsölle diente das Ausbaggern der organischen und der aus Schwemmmaterialien gebildeten Auflageschichten. Dadurch sollten nicht nur der Prozess der Verlandung rückgängig gemacht, sondern vor allem vielfältig strukturierte, offene Wasserbereiche innerhalb der Gewässer geschaffen werden, die ein Hydroregime zur Folge haben, das eine Reproduktion der Amphibien, einschließlich der Spätlaicher wie der Rotbauchunke (*Bombina orientalis*), ermöglicht.

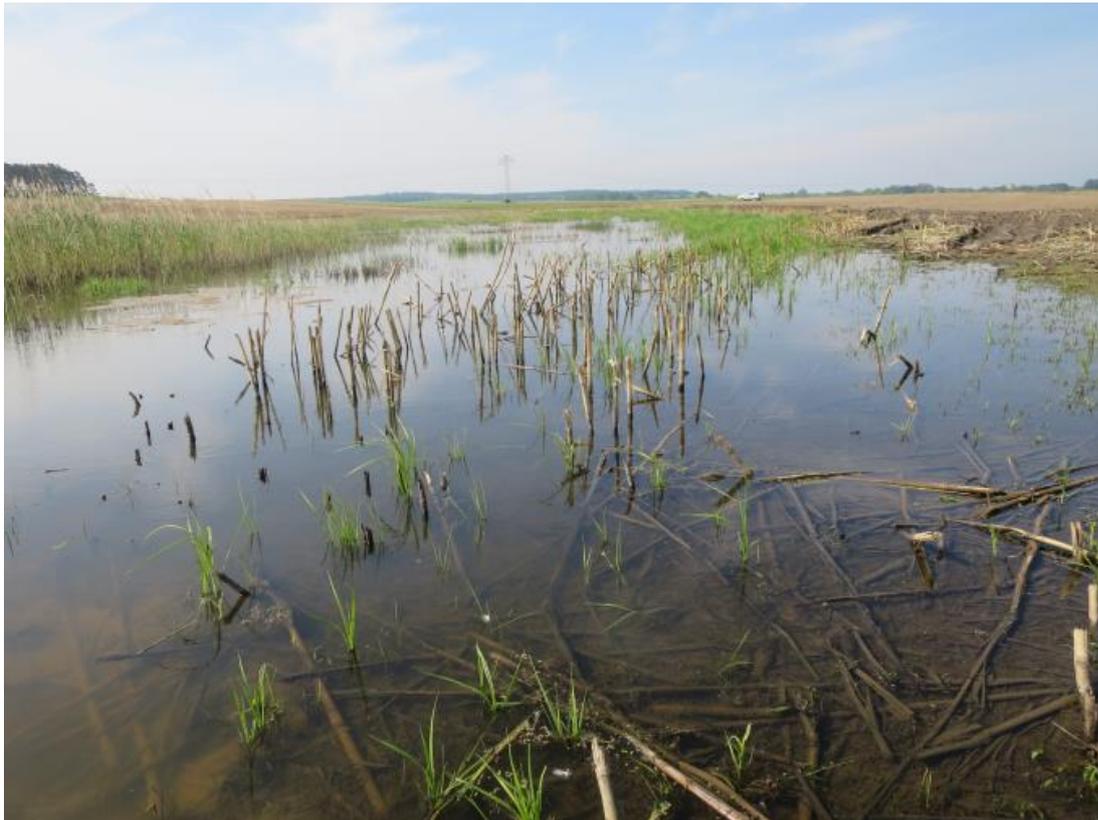
Abb. 6: Maisanbau im Jahre 2017 in einem temporär trocken gefallenem Feldsoll (Foto: H. Wiesing)

Das Jahr 2017 war ebenfalls ein warmes Jahr, allerdings mit doppelt so vielen Niederschlägen wie im langjährigen Durchschnitt. Trotzdem war es einem Bauern gelungen, die flache Hohlform des größten Feldsolls im Frühjahr noch mit Mais zu bestellen (Abb. 6). Im Sommer 2017 und über die Wintermonate 2017/2018 füllten sich alle Feldsölle maximal mit Wasser und sorgten darüber hinaus für Vernässungen auf den angrenzenden Ackerflächen.

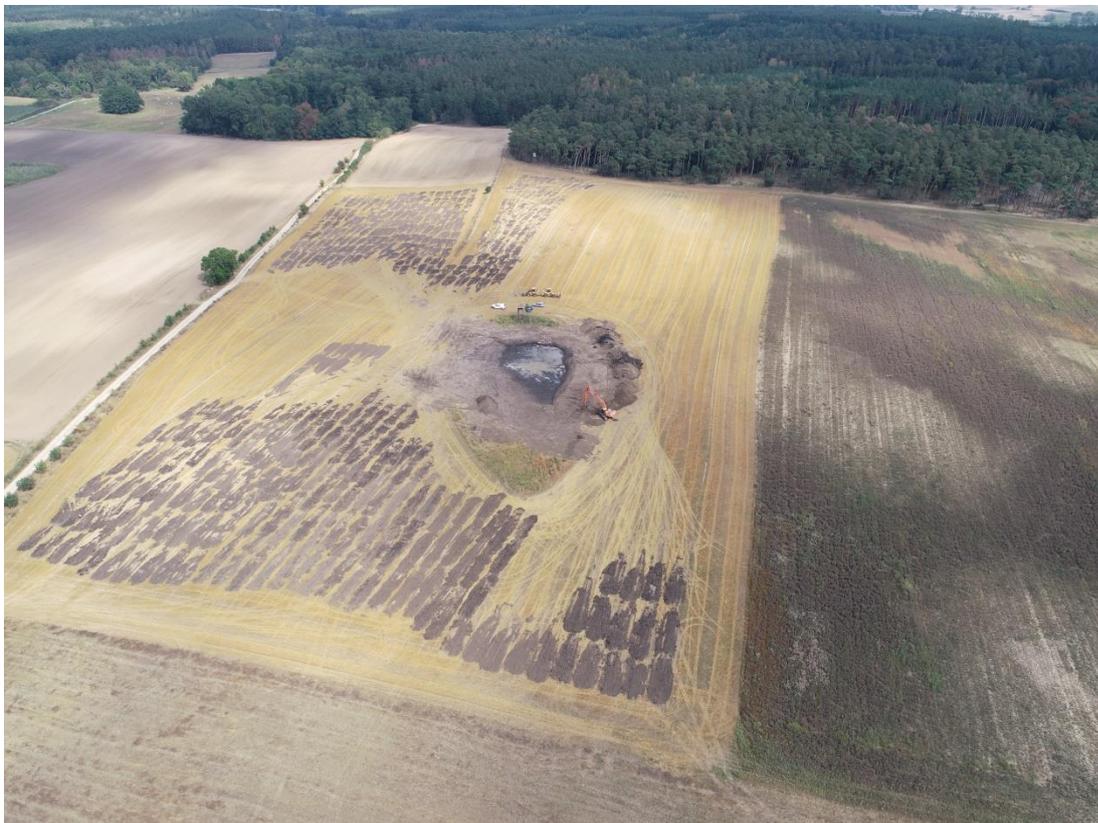
Abb. 7: Der erhebliche Masseaushub wird auf den umliegenden Ackerflächen ausgebracht (Foto: H. Wiesing)

Die Baggerarbeiten dauerten gerade mal knapp vier Wochen und waren bereits September 2019 abgeschlossen. Im Rahmen dieser Arbeiten wurden insgesamt 7.792 Kubikmeter Schlamm und sonstiges organisches Material aus den fünf Feldsöllen entfernt und zur Bodenverbesserung auf die angrenzenden Flächen aufgebracht. Zuvor war der Schlamm aus den Söllen stichprobenweise auf seinen Gehalt an Schwermetallen und anderen Schadstoffen untersucht worden. Die Ergebnisse lagen aber deutlich unter den Grenzwerten, so dass der fruchtbare Schlamm auf die umgebenden Felder ausgebracht und verteilt werden konnte.

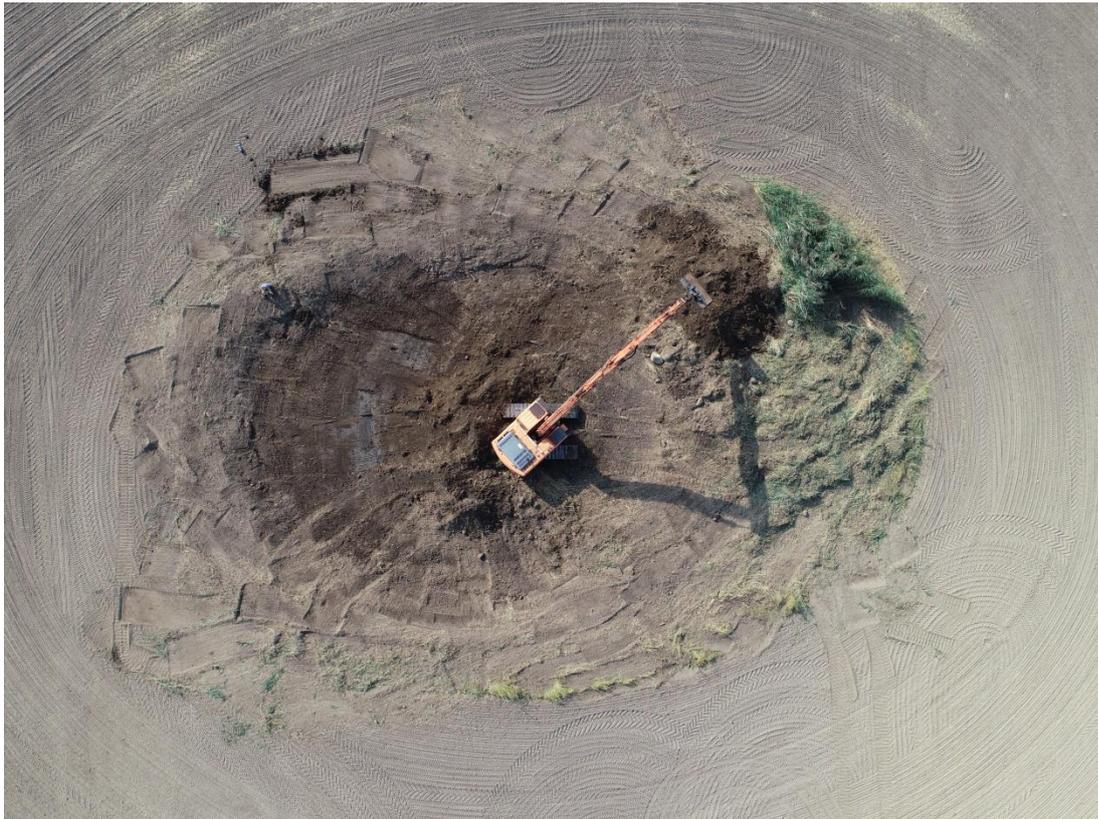
Abb. 8: Masseaushub aus der Vogelperspektive (Foto: H. Wiesing)

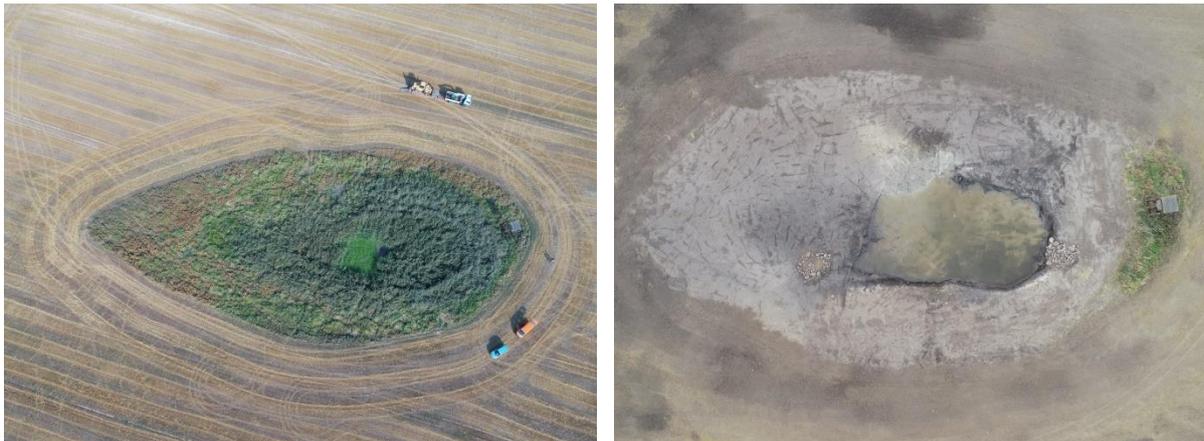
Abb. 9: Feldsoll vor (li. Seite) und nach Erdaushub (re. Seite) (Foto: H. Wiesing)
